越秀区竹丝岗四马路 2 号“8·23” 高处坠落事故调查报告

越秀区政府事故调查组

2023 年 10 月 8 日

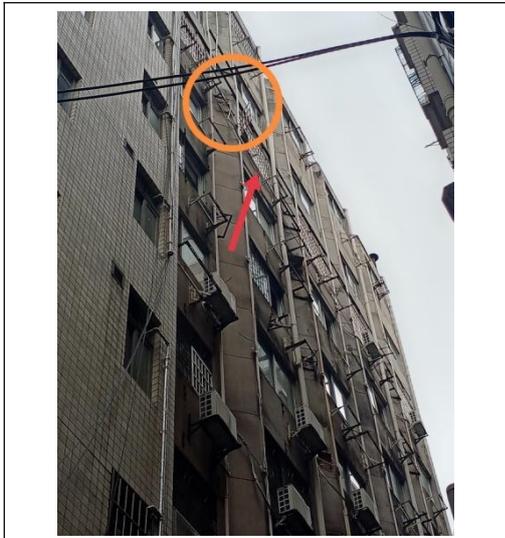
图 1 事发位置窗外示意图

1. 坠落事故发生地点：越秀区农林街竹丝岗四马路 2 号 8 楼（窗朝向西南方 240 度），距地面约 27 米。（见图 1）

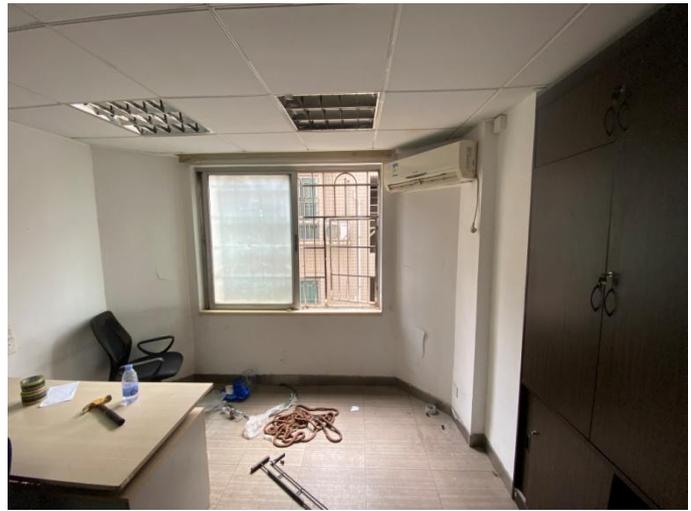
图 2 事发办公室示意图

2. 财务部办公室内只有几张桌子及一些拆下来的空调零部件，窗台距地面高约 1m，窗台安装有不锈钢管的防盗网，防盗网上有逃生窗（0.58m x 1.01m）已打开。（见图 2）

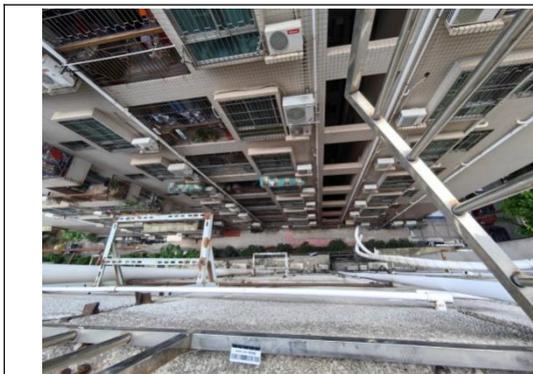
图 3 事发窗台位置示意图

3.窗外空调安装的墙体为红砖砌成，外墙水泥砂浆石米批荡，左侧有一个空调主机支架，右侧另一个空调支架位置(事故发生)墙体上留有左右两排各三个螺丝孔，左侧螺丝孔有向下磨擦的痕迹；垂直向下发现 6 楼窗外右边的空调支架发生向下变形，防盗窗右侧有一条约两米半长的空调铜管组件。(见图 3-6)

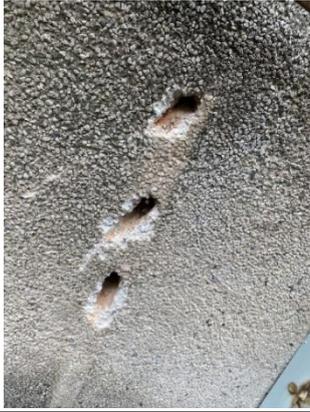
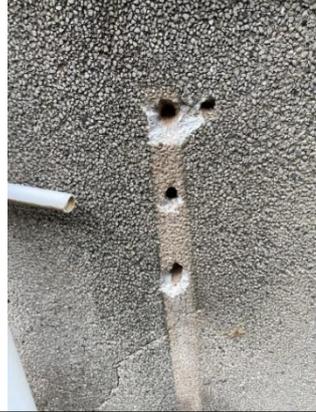
图 5 空调支架螺栓孔示意图

图 6 空调支架螺栓孔示意图

2.空调支架所在的墙体为红砖，外表为水泥砂浆石米批荡，受风化的影响，强度有所降低，同时所用爆炸螺栓受风雨侵蚀，部分螺栓锈蚀严重，导致嵌入墙体的支架螺栓松动，致使承载力降低。

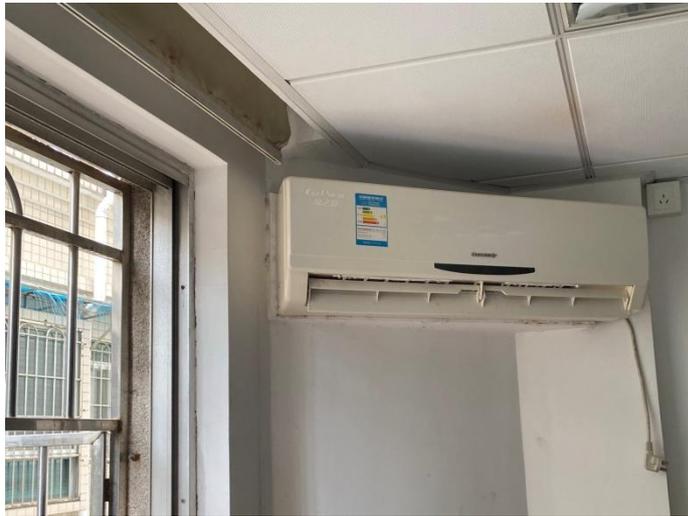
4.室内右侧空调机已拔出电源的，仍未拆除。（见图 7）

图 7 室内机未拆除

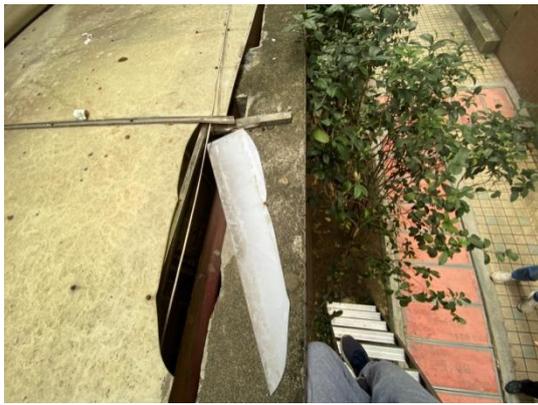
6.在 1 楼的雨棚处，雨棚靠围墙位置有一块雨棚顶板碎块，围墙边绿化带有一小树有压折的痕迹。（见图 8-9）

图 8 雨棚顶板碎块示意图

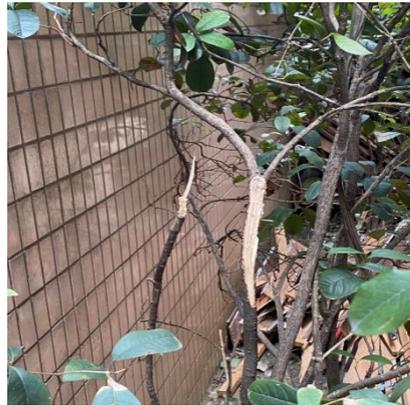
图 9 压折的小树示意图

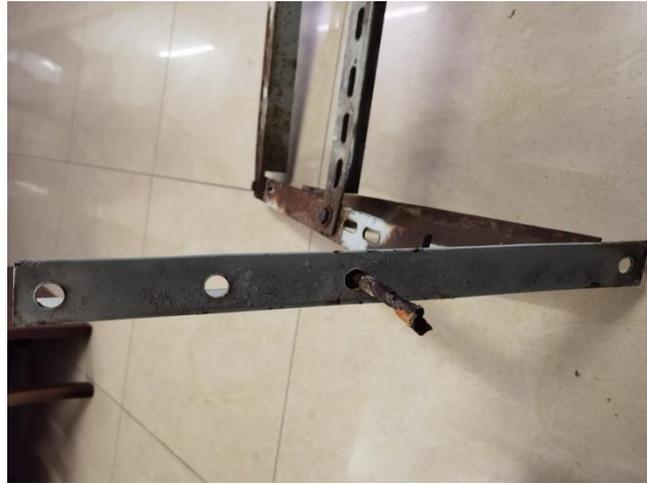
8. 掉落地面的空调支架已发生局部变形，锈蚀的爆炸螺丝仍在支架上。（见图 11）

图 11 空调支架及锈蚀的爆炸螺栓示意图

钟某某在拆除完室外空调主机后，站在室外主机支架上，伸手进行盘收空调管道过程中，身体不慎失去平衡，导致身体坠落，安全带另一端的空调支架爆炸螺栓被身体重量及加速度产生的下坠力扯脱，钟某某和支架一起坠落，导致钟某某坠落死亡。
