越秀登峰“4·8”一般其他伤害 事故调查报告

2024年4月8日15时43分许，广州市越秀区登峰街云泉南路163号大院一临时停车场内发生一起其他伤害事故，造成一人死亡。

经调查认定，越秀登峰“4·8”一般其他伤害事故是一起一般生产安全责任事故。

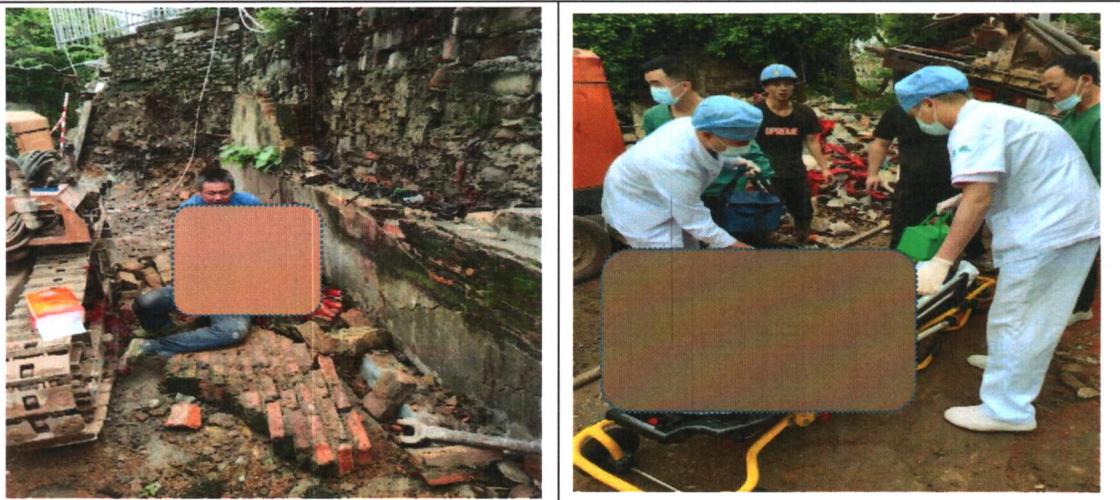
图1、图2 现场施救相关图片（翻拍现场人员所拍图片）

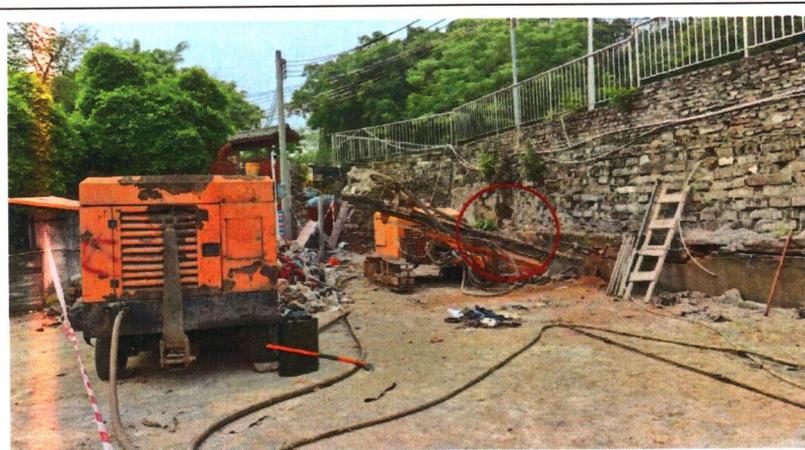
1. 倒塌事故发生地点：项目工地（见图 3），倒塌物为加固前的原挡土墙紧贴的砖砌围墙砖块，原挡土墙与锚杆钻机相距约 1 米，死者当时位于其间（见图 4）。

图 3 事发挡土墙工地

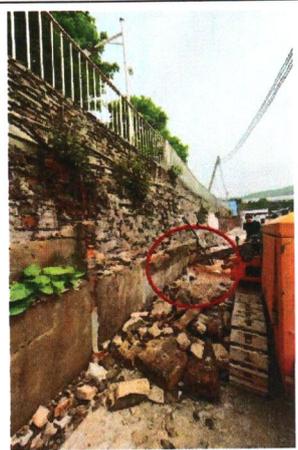
图 4 倒塌物

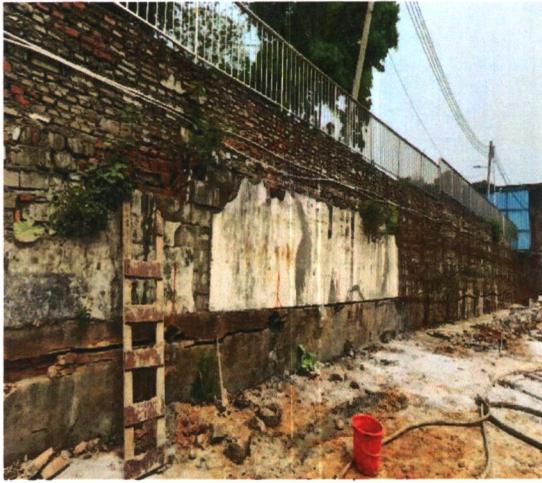
2. 原挡土墙为砖墙结构，外侧为紧贴的砖砌围墙，长约 100 米，高 3.5—4 米，呈东西走向（见图 5），挡土墙上下均作为停车使用（见图 6）。已开工的部位位于原挡土墙东（含外侧紧贴的砖砌围墙）侧段，长约 55.15 米，高 3.5—4 米，原挡土墙（含外侧紧贴的砖砌围墙）与地面呈接近 90 度交角。除局部原挡土墙（含外侧紧贴的砖砌围墙）拆除重建外，大部分为原挡土墙（含外侧紧贴的砖砌围墙）外侧施工钢筋混凝土暗梁和挡板的方式进行加固，其中暗梁位置设有锚杆。事发时正在施工锚杆和安装钢筋混凝土的暗梁和挡板部位的钢筋。暗梁锚杆长约 6.4 米（见图 7），大致按长 2.0×高 1.5 米的间距布设，已造孔的锚杆已完成锚筋体安装，部分尚未注浆（见图 8）。

图 5 已开工挡土墙

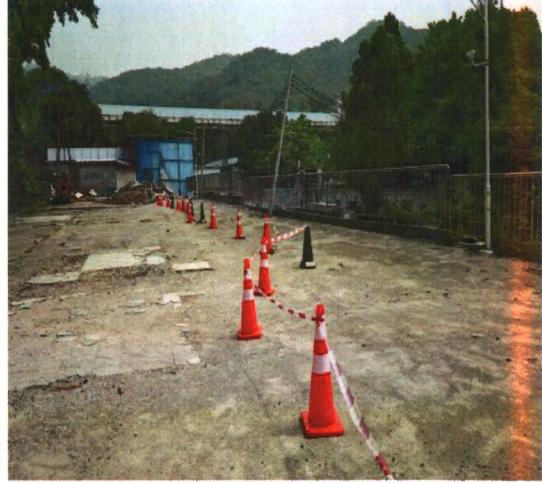
图 6 挡土墙上平台

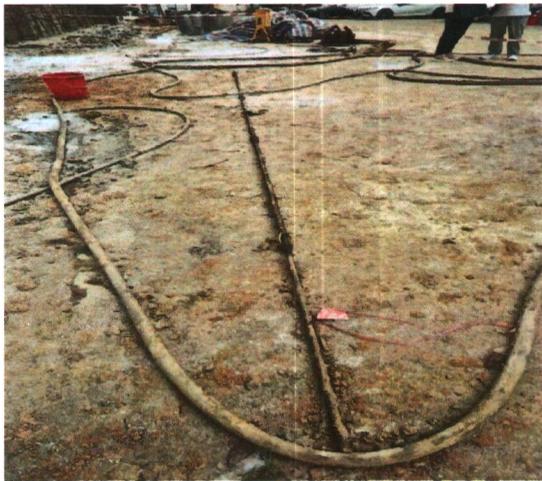
图 7 锚杆

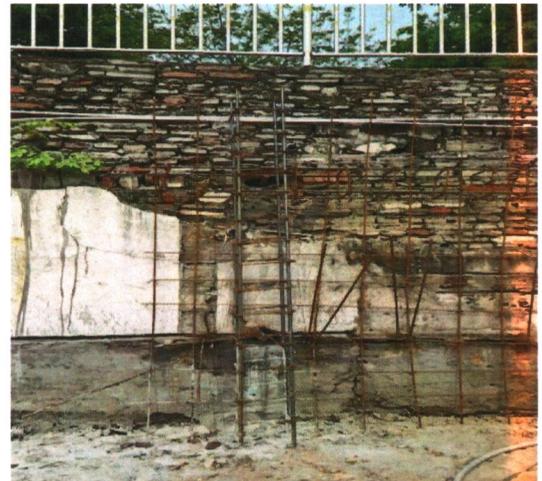
图 8 暗梁和挡板钢筋

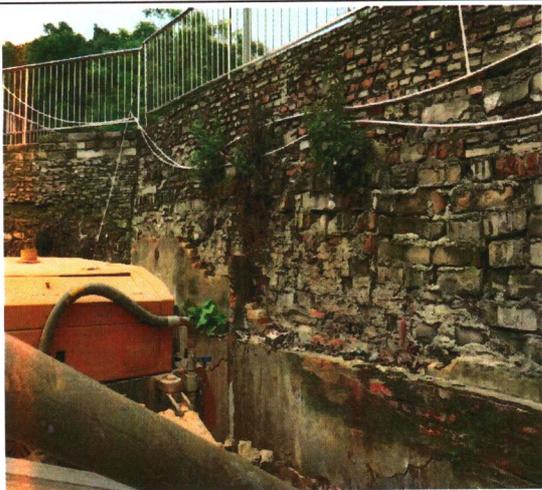
3. 发生事故处原挡土墙（含外侧紧贴的砖砌围墙）高约 3.5 米（见图 9），以水泥砂浆砌筑红砖建成（见图 10）。原挡土墙（含外侧紧贴的砖砌围墙）已有明显的开裂、变形、砂浆不饱满（见图 11）现象，挡土墙上部土体有明显开裂现象（见图 12）。

图 9 事发处原挡土墙位置

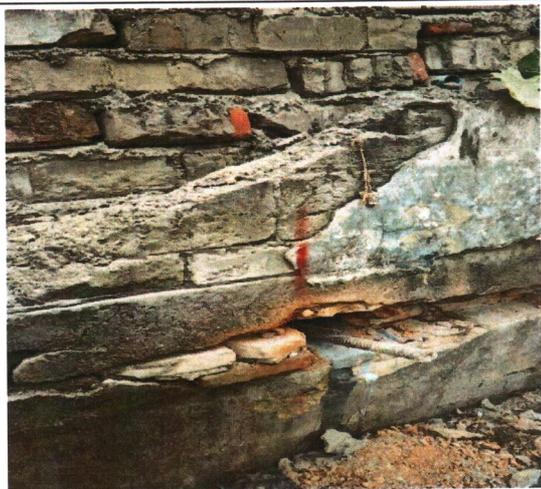
图 10 原挡土墙（含外侧紧贴的砖砌围墙）砌体

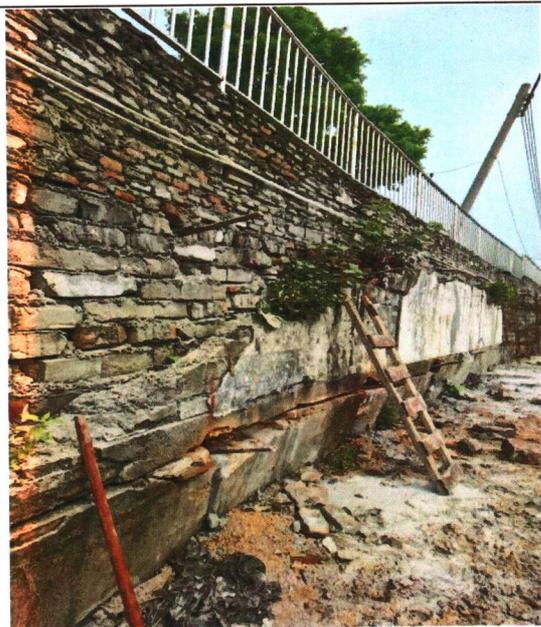
图 11 原挡土墙（含外侧紧贴的砖砌围墙）开裂、变形、砂浆不饱满

杨某某与邓某某在原挡土墙处进行下部锚杆的造孔作业，由于孔位周边原挡土墙砌筑砂浆不饱满且已严重的开裂、变形，受钻机造孔施工扰动，导致造孔孔位上方的原挡土墙外侧紧贴的砖砌围墙发生局部倒塌，正在开动锚杆钻机的杨某某当时位于挡土墙与锚杆钻机操纵台之间，受倒塌物的打击向钻机操纵台方向倒伏，一操作杆正好从其右侧脸颊穿入造成二次伤害，这是本起事故的直接原因。

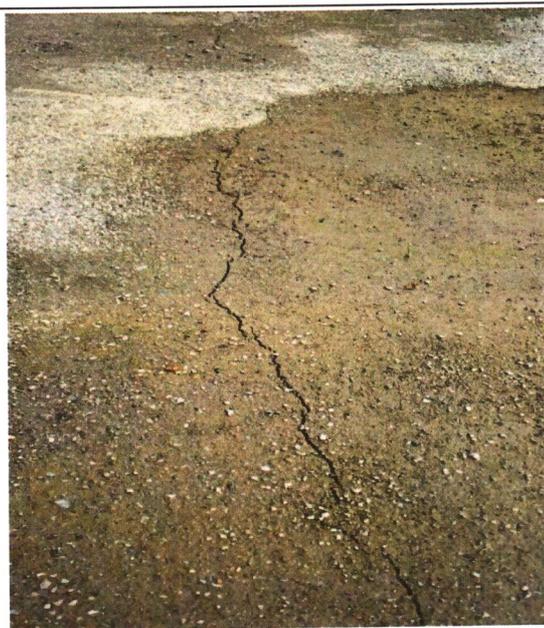
图 12 挡土墙（含外侧紧贴的砖砌围墙）上部土体开裂

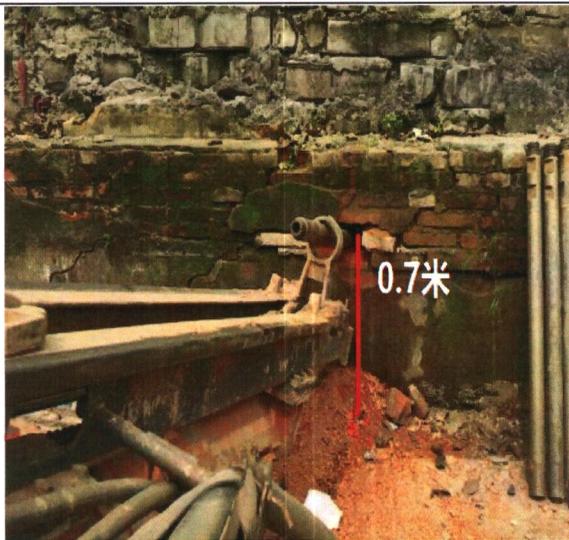
4. 发生事故处正在原挡土墙处施工下部锚杆的造孔，孔位离地约 0.7 米（见图 13）。受钻机造孔施工扰动，孔位上方离地约 0.98 米处的原挡土墙外侧紧贴的砖砌围墙砌体发生倒塌（见图 14）。倒塌物约长 1.5×高 1.0 米×厚 0.14 米，按 1800kg/立方米来计算，重约 378kg（见图 15）。锚杆钻机有一操纵杆已折断，其下有一滩血迹（见图 16）。

图 13 孔位离地约 0.7 米

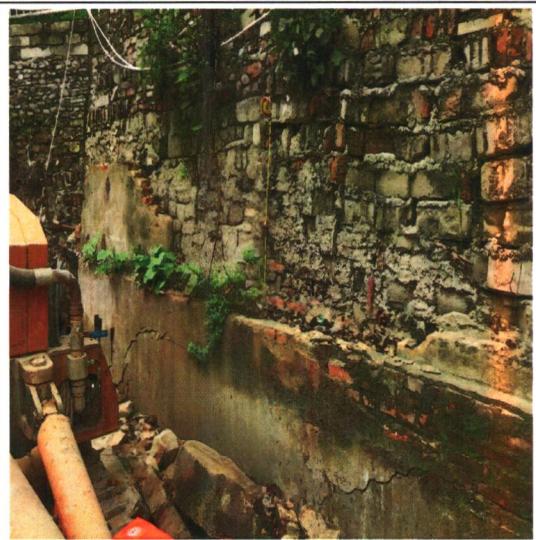
图 14 孔位上方离地约 0.98 米

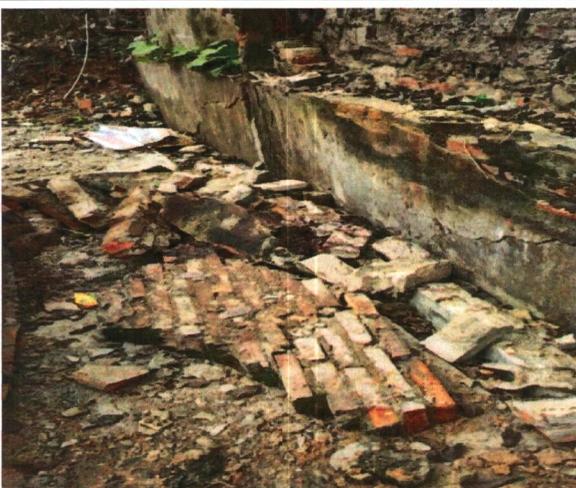
图 15 倒塌物约长 1.5 米，厚 0.14 米

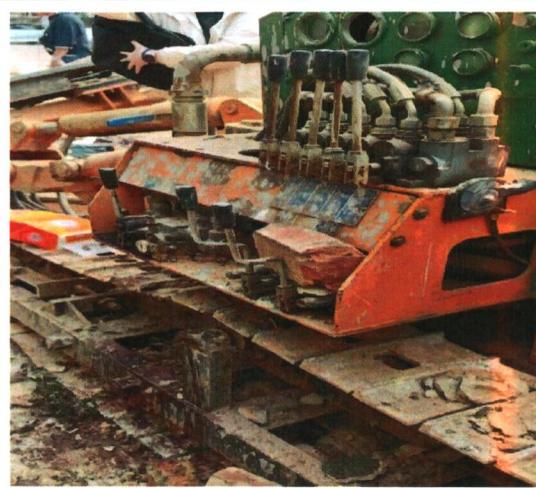
图 16 钻机操纵杆
