越秀区春晓路2号“9.18”一般高处坠落 事故调查报告

2021年9月18日上午9时许,越秀区白云街二沙岛春晓路2号广州市执信中学教育国际交流与合作试验基地建设工程工地发生一起高处坠落事故,造成1人死亡。

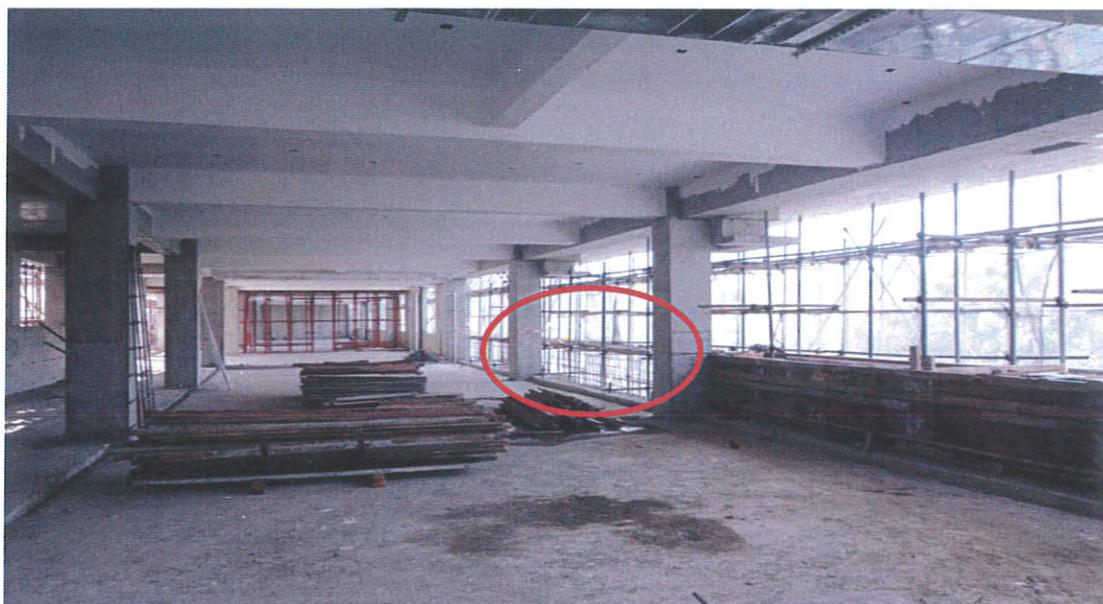
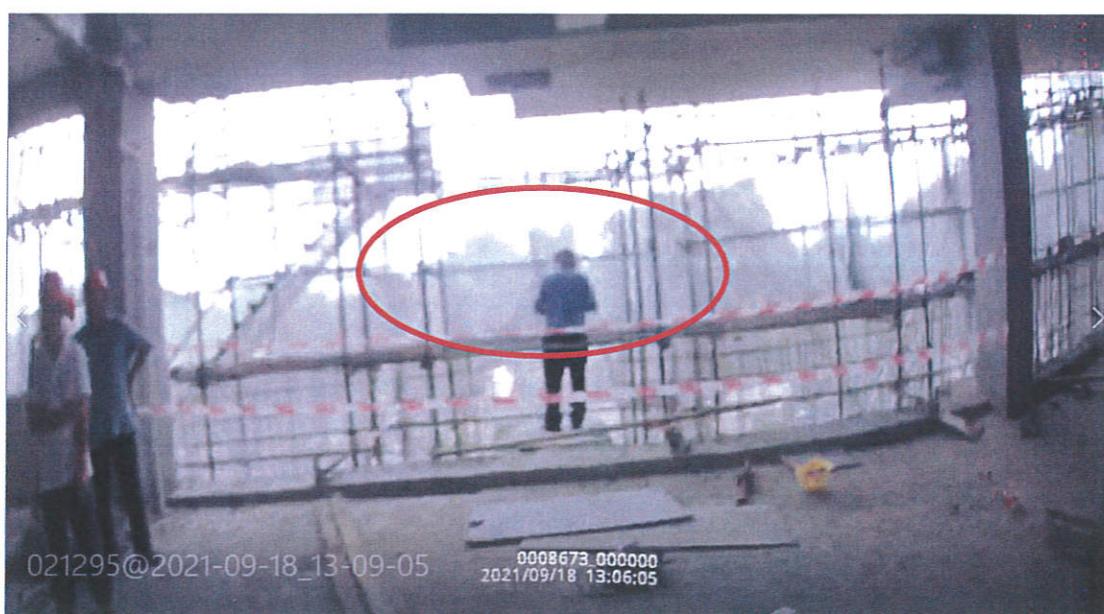
综合以上询问笔录和事故调查组现场勘查、公安询问笔录及公安现场勘验、物证检验鉴定，基本可以确定事发时常某雄所处位置在综合教学楼三楼飘台上方的外脚手架上（见图3、图4）。

图3：综合教学楼三楼事发现场

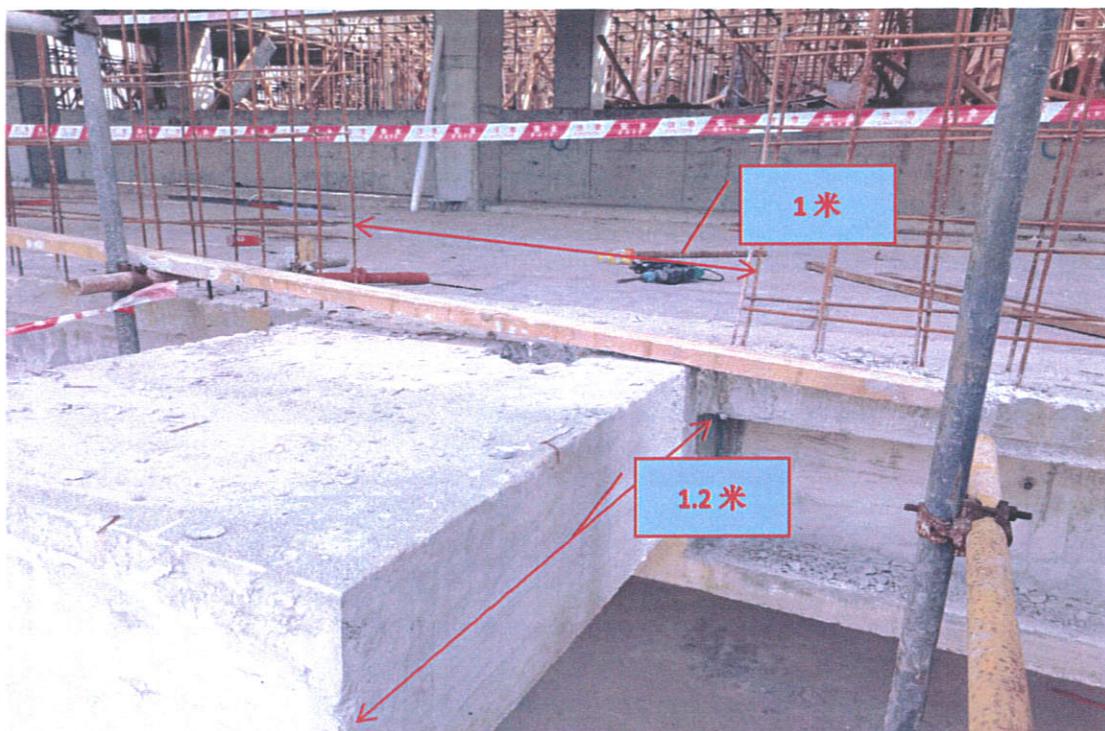
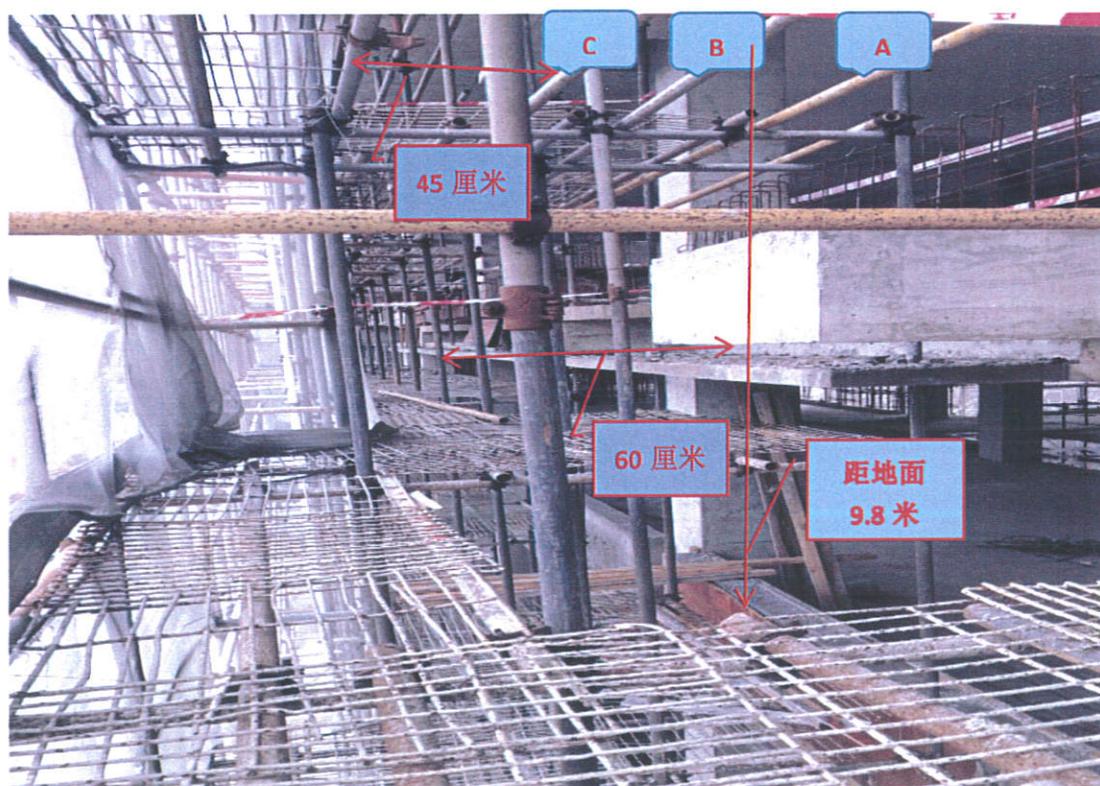
图 5: 三楼事发位置的飘台

图 6: 三楼飘台及脚手架

经事故调查组现场勘查，以上图片显示的事发位置，三楼楼体与飘台之间有 1 米左右的缺口未进行围蔽，突出的飘台长 1.2 米，宽 1 米，三面临边未设置防护围栏，与下方第三层外脚手架之间垂直间隙分别为 50 厘米、60 厘米、40 厘米，均未设置防护兜底网。（见图 5、图 6）

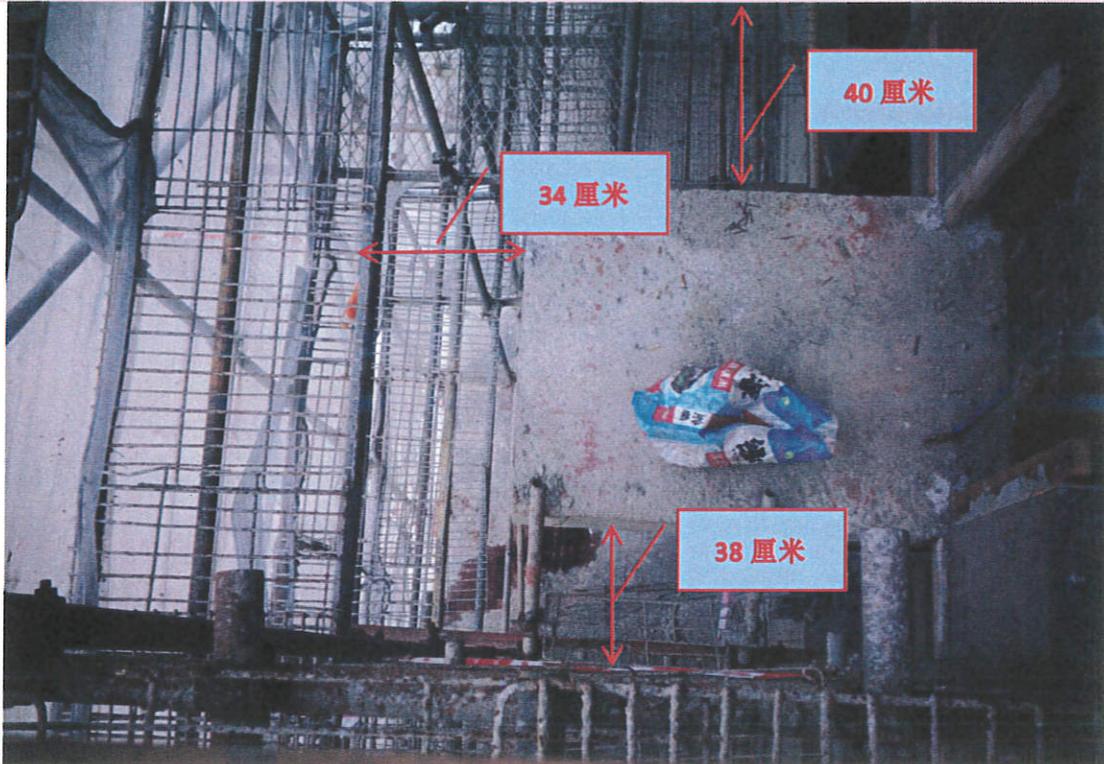
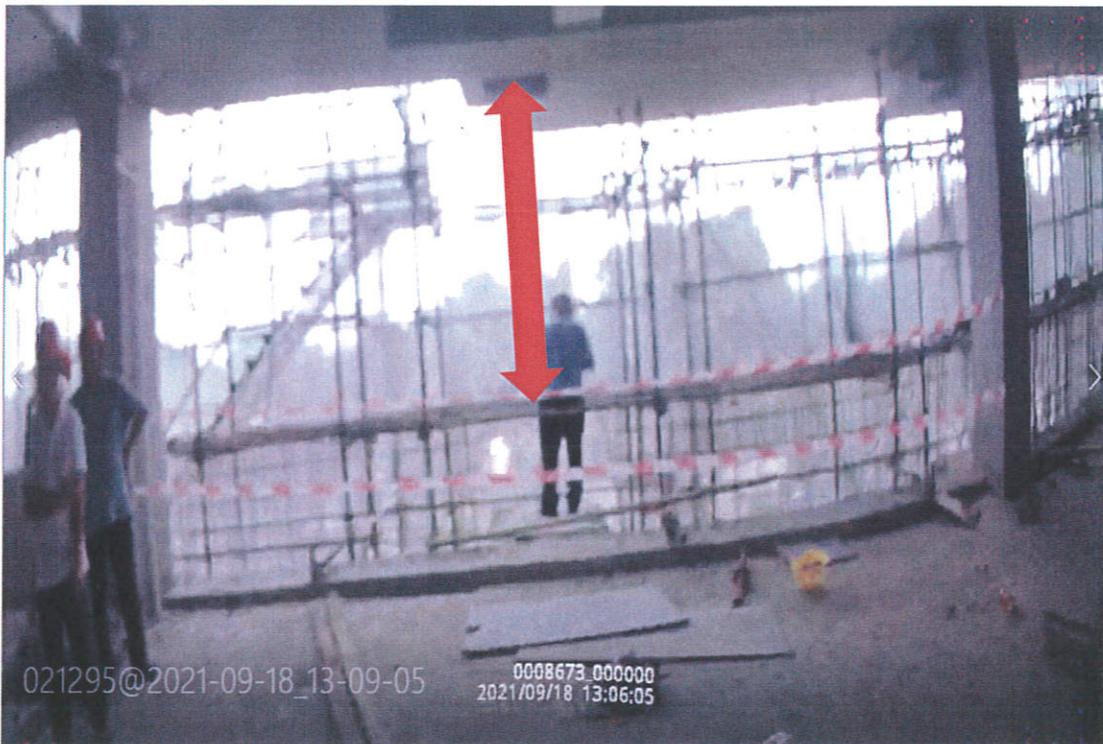
图 7: 三楼外脚手架上拍摄坠落地面位置

图 8: 事发时可能正在作业的位置 (红色箭头区域)

以上图片显示在三楼飘台上方位置第四层外脚手架可见有 A、B、C 三根钢管搭设在脚手架上，经现场查验三根钢管均未用扣件锁固，处于活动状态，且未在上面铺设脚手板，人站在上面存在滚动可能，钢管 C 与与外脚手架之间的间隙为 45 厘米，钢管 C 距地面垂直高度约 9.8 米，间隙部位与一楼地面直接连通，中间未设置防护网。（见图 7、图 8）

常某雄安全意识淡薄，违反安全管理规定作业，在无人监护的情况下，未确认现场危险有害因素，未采取安全防范措施，未正确佩戴安全帽和使用安全带，在对三楼天花上的一块碎模板进行拆除作业过程中，不慎从楼体与外脚手架之间没有任何防护设施的空隙坠落至一楼地面。

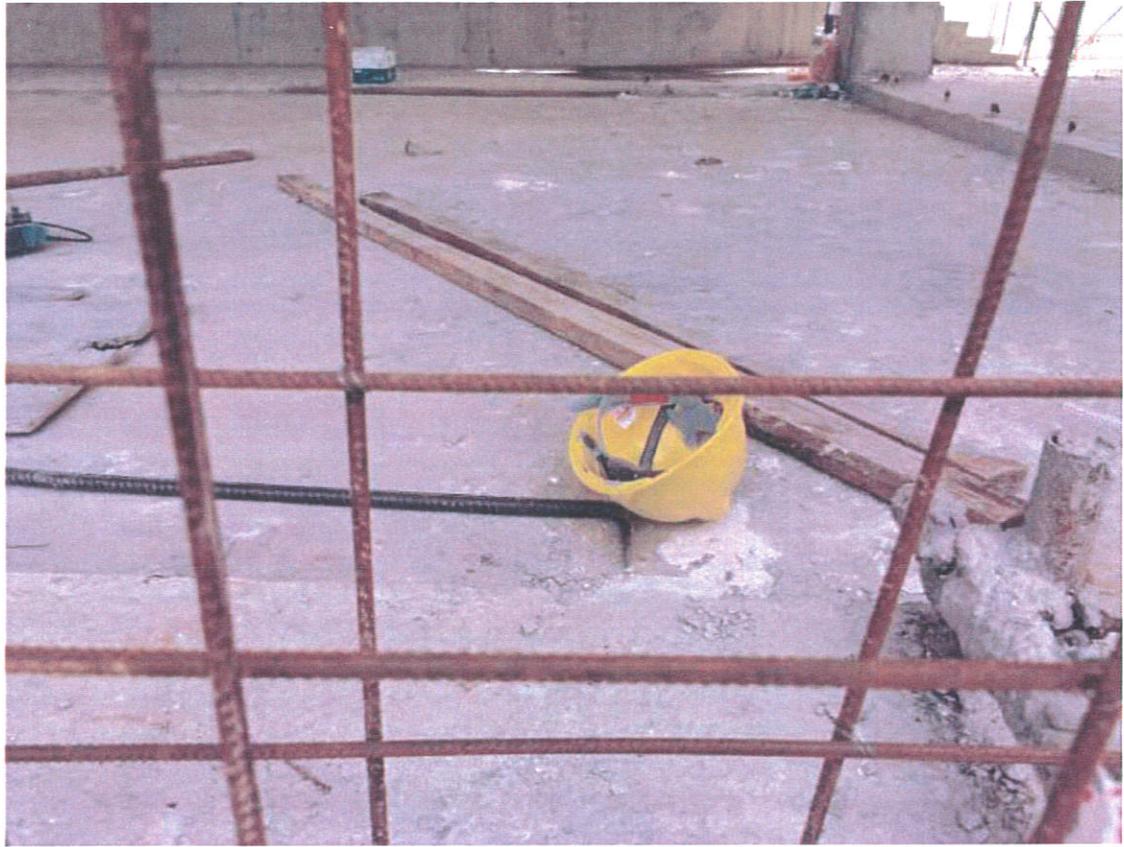
图 9:三楼常某雄使用过的安全帽、撬棍

经事故调查组询问调查和公安物证检验鉴定显示，常某雄坠落到地面时，头上未见安全帽、脚上未穿工作鞋等劳动防护用品，9 月 18 日由区应急管理局执法人员现场取证的照片显示三楼事发现场的安全帽、撬棍（见图 9），二楼飘台上摆放的工作鞋（见图 10）均为常某雄使用过。

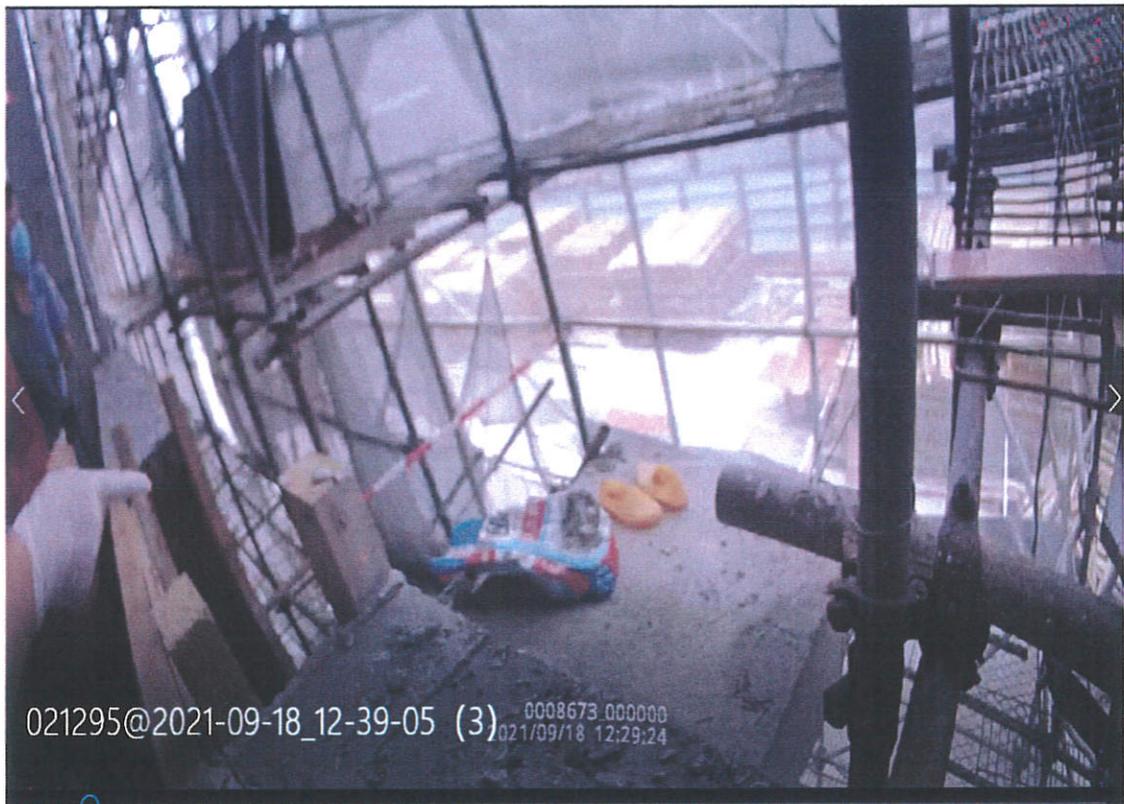
图 10: 二楼飘台处常某雄使用过的工作鞋
